## Notre racleur primaire EZP1 élimine les dépôts de matières et améliore considérablement le nettoyage de la bande dans une carrière de l'est du pays.

- Industrie : Carrière d'agrégats
- Zone Géographique : Wilaya de Tébessa
- Matière transportée : Granulats 0 à 8 mm
- Produit installé : Pre-racleur EZP1
- Objectif : Résoudre des problèmes de dépôts de matières et nettoyage de bande

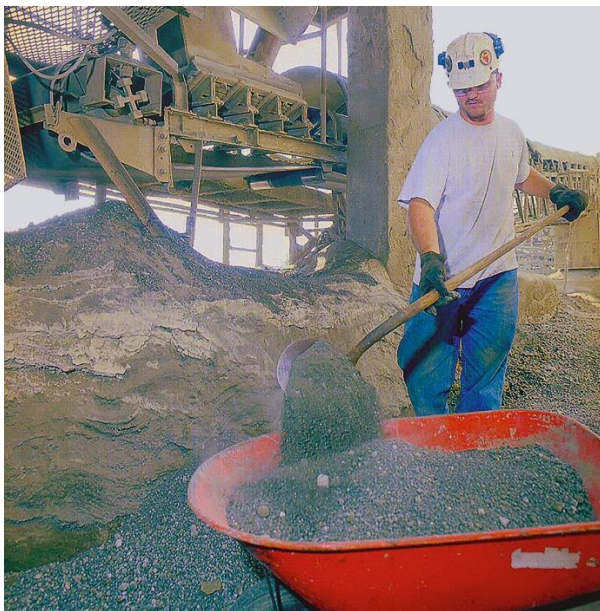
Les dépôts de matières étaient très prononcés au niveau des rouleaux de retour et du tambour de renvoi au point où certains rouleaux étaient complètement bloqués.

Le client doit recourir à des équipes de nettoyage qui quotidiennement s'activent à déplacer des tas de matières en dessous du convoyeur. Ce travail était pénible et ne présentait pas les conditions de sécurité adéquates pour les employés, vu le risque constant de chutes de matières et la présence de poussières nuisibles à la santé.

Dépôts de matières en dessous du convoyeur

Après que les techniciens de TECHNO CAST ont complété un audit complet du convoyeur en question, ils ont établi qu'il était nécessaire de procéder au nettoyage de la bande à la source par l'installation d'un racleur. Ils ont préconisé le pré-racleur EZP1 avec une lame en polyuréthane. L'installation du racleur a été assurée par l'équipe de TECHNO CAST. Le racleur est installé directement sur la bande au niveau du tambour d'entraînement.

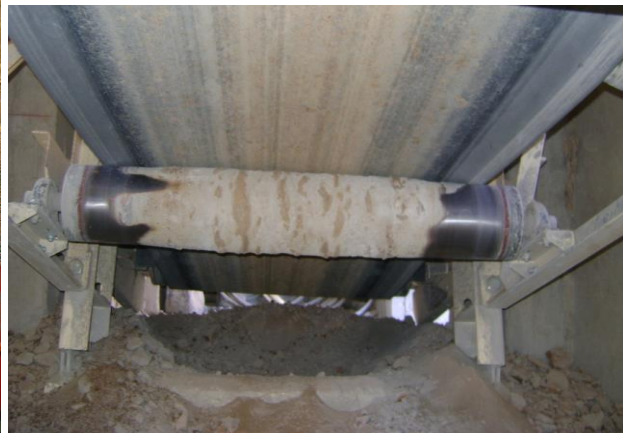
Les arrêts de production durant le nettoyage et à la suite des blocages des rouleaux étaient fréquents, ce qui causait un manque à gagner considérable.

Encrassement et blocage des rouleaux

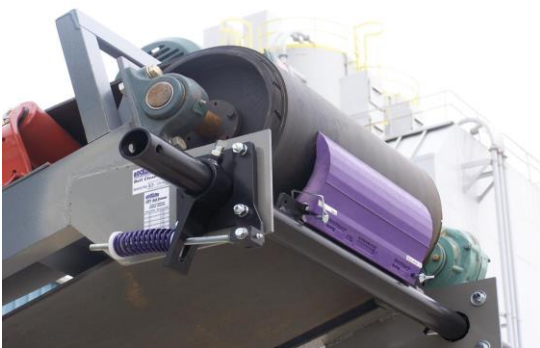
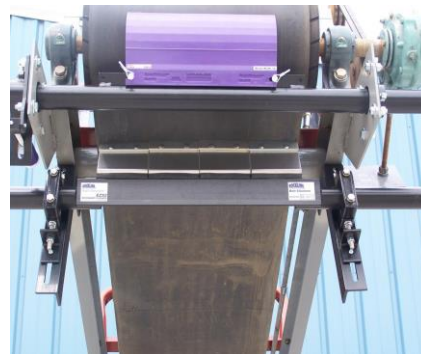
Immédiatement après l'installation et le réglage du racleur, les effets positifs du nettoyage se sont fait sentir au niveau de ce convoyeur. La couleur du revêtement de la bande a commencé à reprendre son teint original de caoutchouc noir. Ceci est une indication que les matières fines qui s'accumulaient avant sur toute la longueur de la bande sont maintenant collectées au niveau du racleur. Le nettoyage au-dessous du convoyeur n'était plus nécessaire. L'accumulation de matières au niveau des rouleaux est négligeable.
